45. KAZI SONUÇLARI TOPLANTISI BİLDİRİLERİ

**45. Uluslararası Kazı, Araştırma ve
Arkeometri Sempozyumu**

**45. KAZI SONUÇLARI
TOPLANTISI**

**26-30 Mayıs 2025
MERSİN**

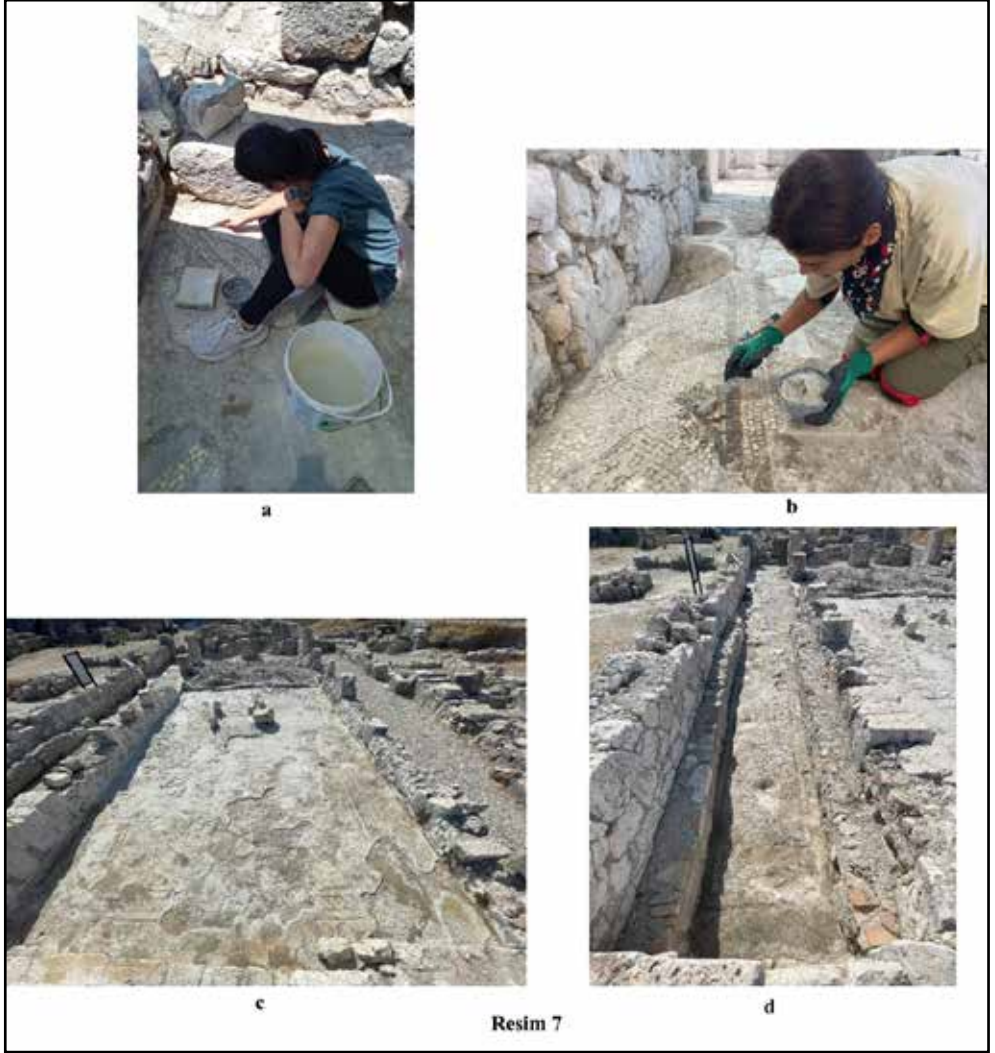
Resim 7: a- Orta Nef, Mozaik Döşemi Onarımı b- Kuzey Nef, Mozaik Döşemi Onarımı
c- Orta Nef, Mozaik Döşemi Onarımı Koruma Onarım Uygulaması Sonrası d- Kuzey Nef, Mozaik Döşemi Onarımı Koruma Onarım Uygulaması Sonrası

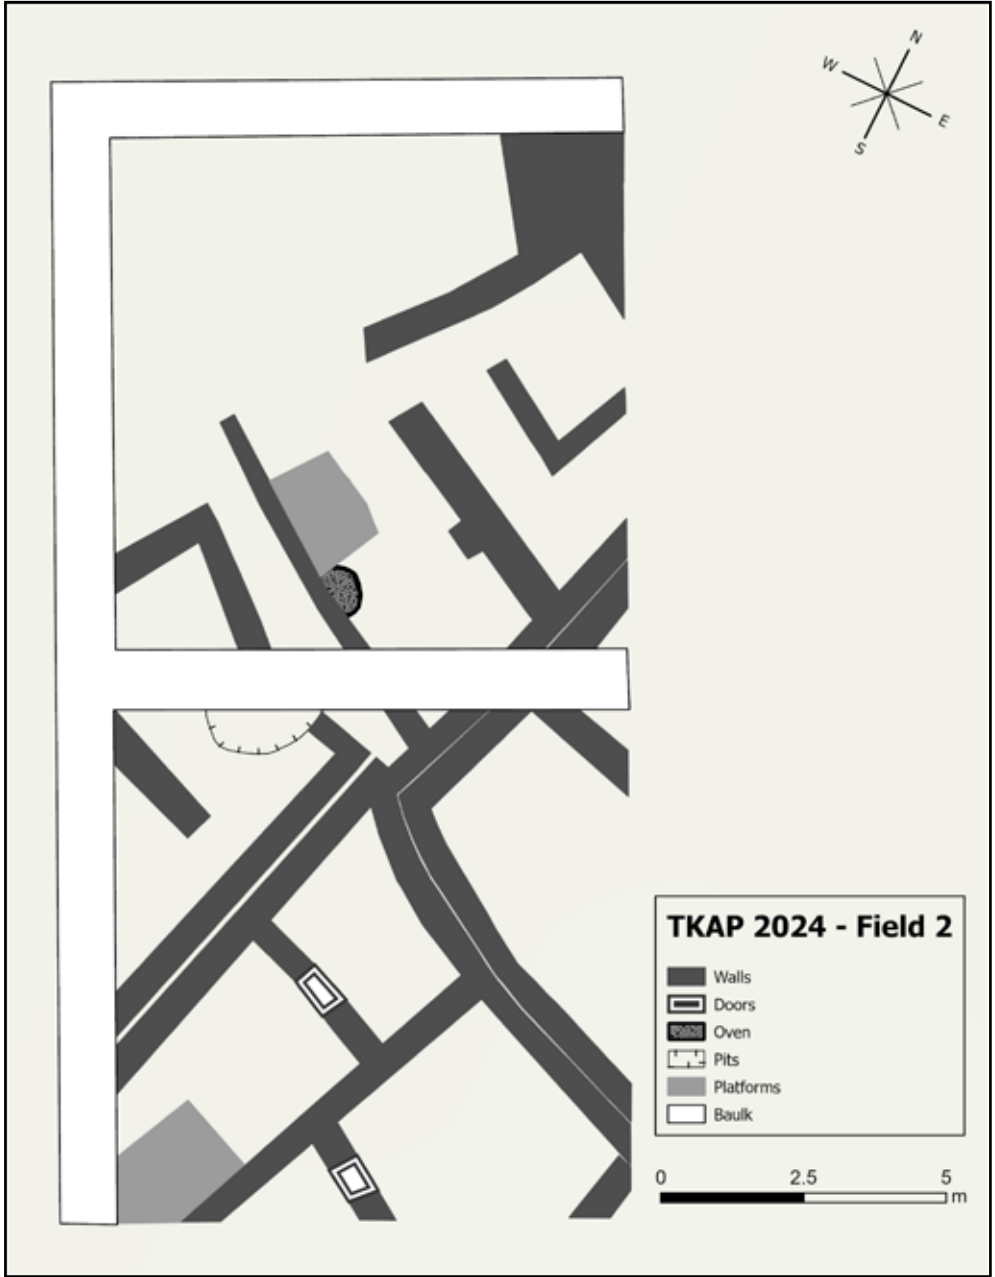
Resim 10: Alan 2'nin sezon sonu planı, Harrison M. Morin tarafından hazırlanmıştır.

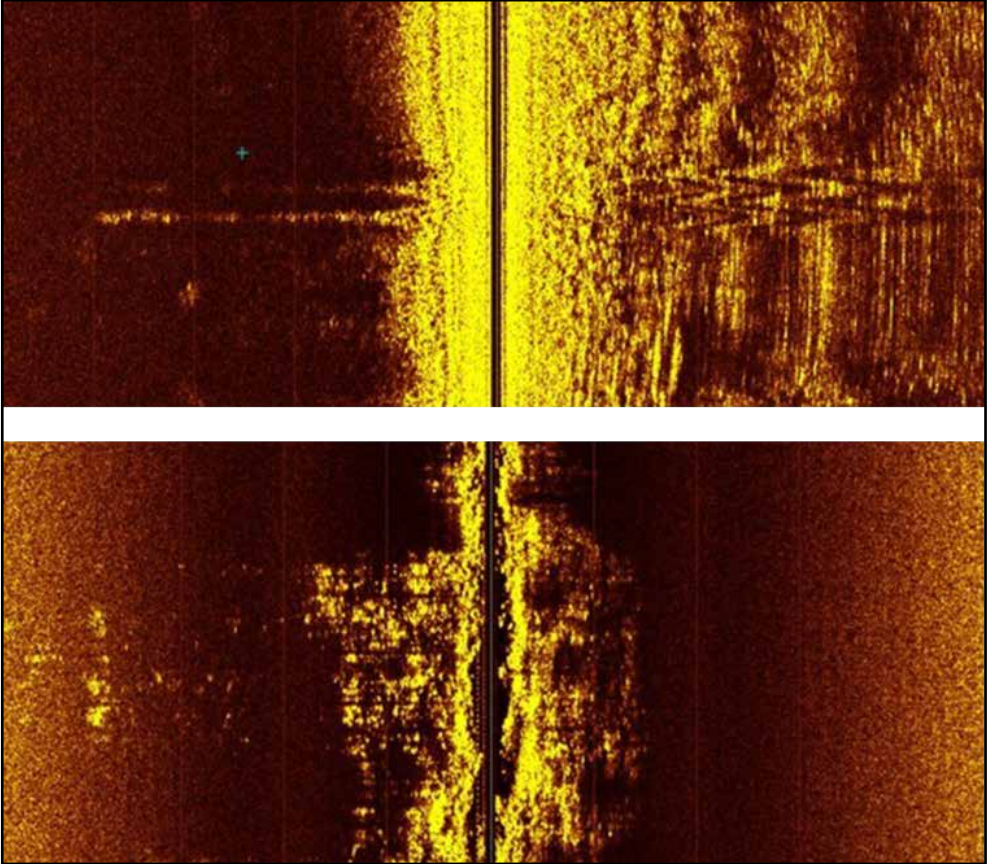
Resim 10: SideScan Sonar yansımaları.

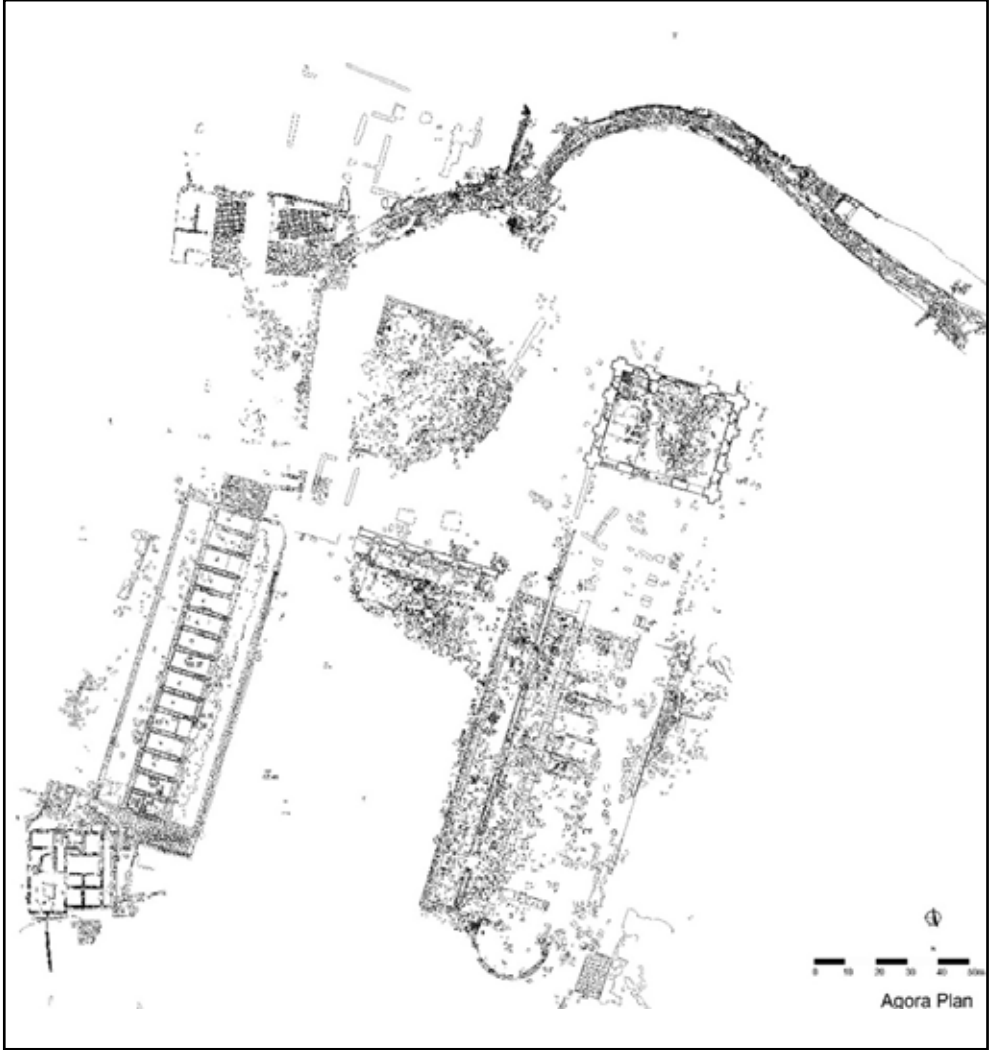
Çizim 1: Agora ve çevresindeki yapıların plan çizimi

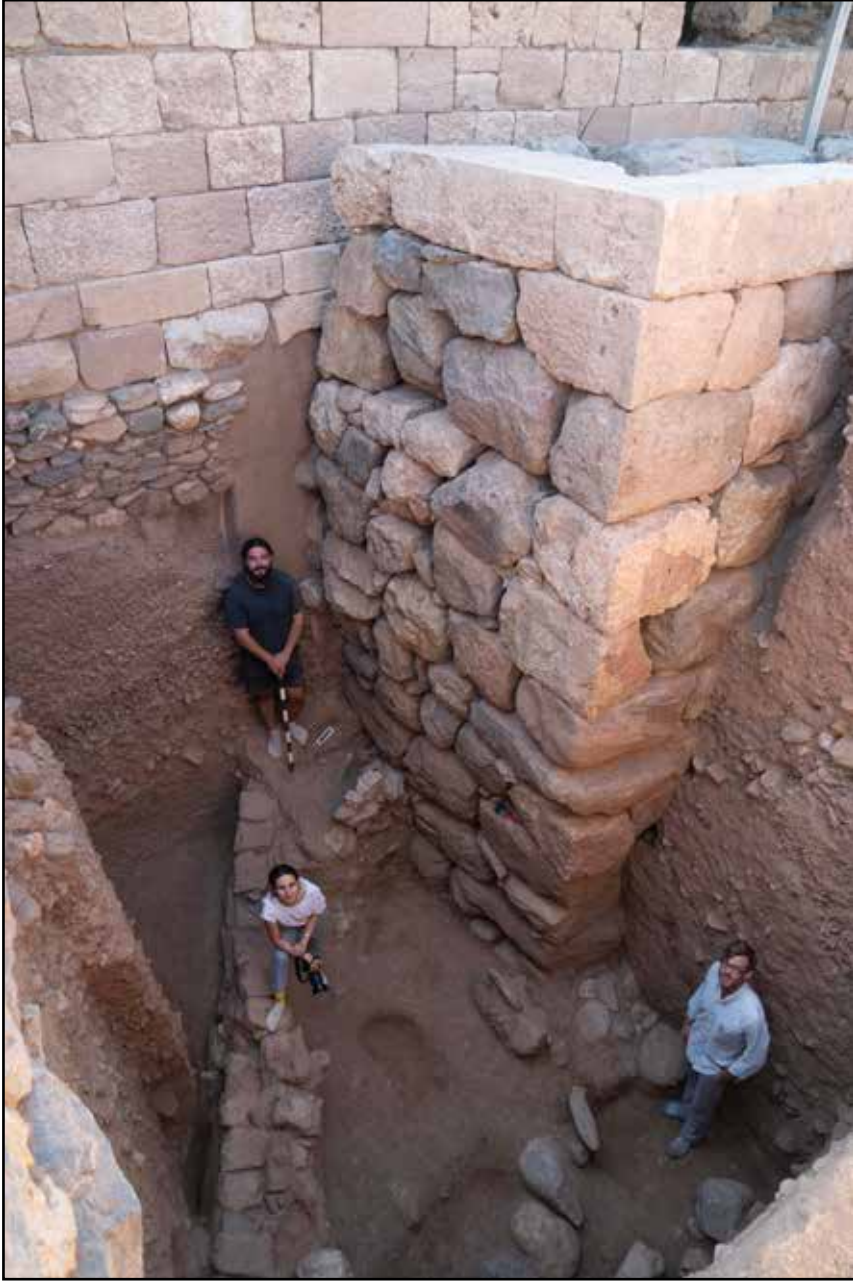
Açma F49 24.1'in görünümü (Lidya duvarının üç evresi ve arkada Hellenistik dönem duvarı) / View of trench F49 24.1 showing three phases of Lydian wall, and Hellenistic wall behind.

In one trench on the western slope of the hill, excavation reached early Lydian levels preserved under Lydian and later remains. One monumental Lydian wall here has at least four major phases. The latest phase is built of finely cut limestone ashlar masonry, and was destroyed when the Persians captured Sardis in 547 BC. Nine silver croeseid coins were found in the destruction debris here in 2021, together with the bones of their owner.⁵

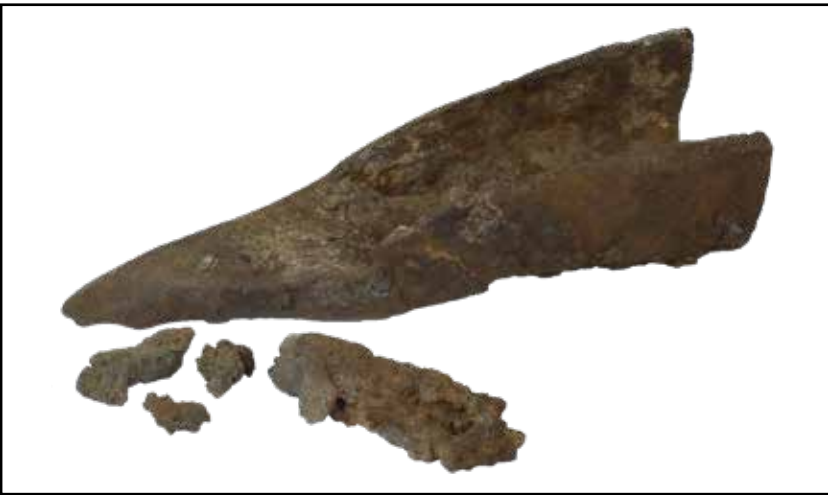
Resim 10: Kilise 22 (K22-9) Metal Döküm Ağızı ve Cüruf (Mokissos Kazı Arşivi)

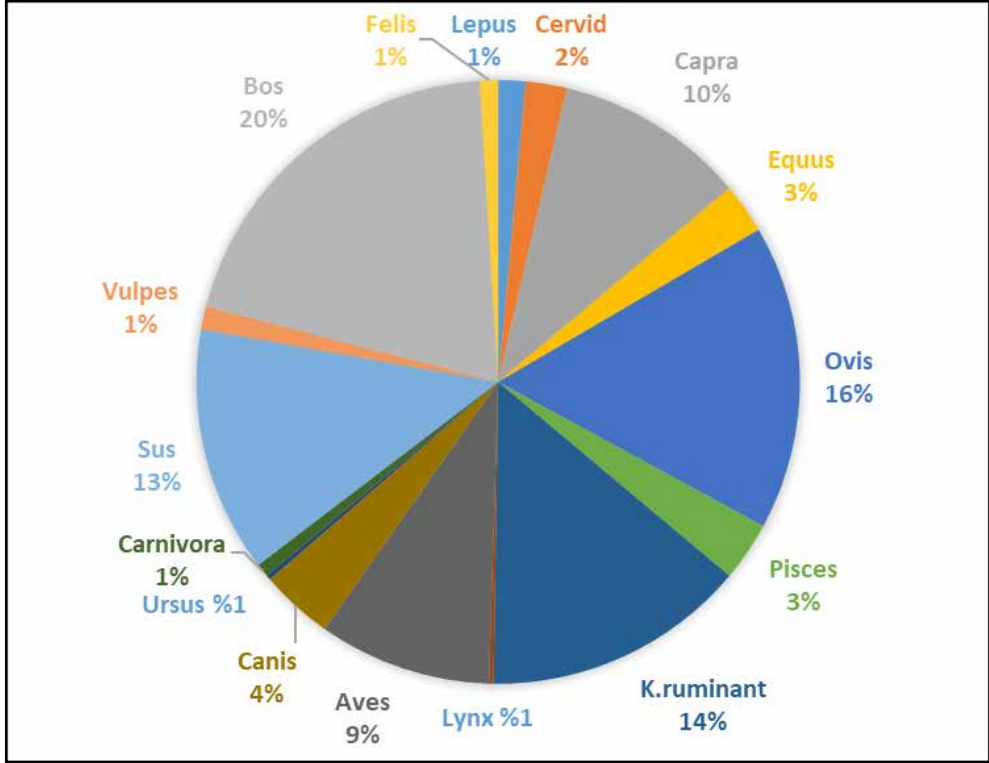
Grafik 1: Üçhöyük hayvanlarının dağılımı

leri takip etmektedir. Tektoynaklılar takımına ait üyelerin at ve eşek olduğu belirlenmiş ve bu üyeler genel faunanın %3'lük dilimini oluşturmuştur. %9 oranında kuş ve %3 oranında balık tespit edilmiştir. Geyik ise faunada %2'lik dilim ile temsil edilmiştir. Carnivora (etçiller) takımı üyeleri köpek, tilki, kedi, vaşak ve ayı olarak belirlenmiştir. Bunların içerisinde birey olarak en fazla tanımlanan tür köpek olmuştur. Vaşak ve ayı kayıtları faunaların nadir türleri olduklarından, yabancı fauna adına oldukça önemli kayıtları oluştururlar.
