## KAZI SONUÇLARI TOPLANTISI 3. CİLT

**38.**  
**KAZI SONUÇLARI**  
**TOPLANTISI**  
**3. CİLT**

23-27 MAYIS 2016  
EDİRNE

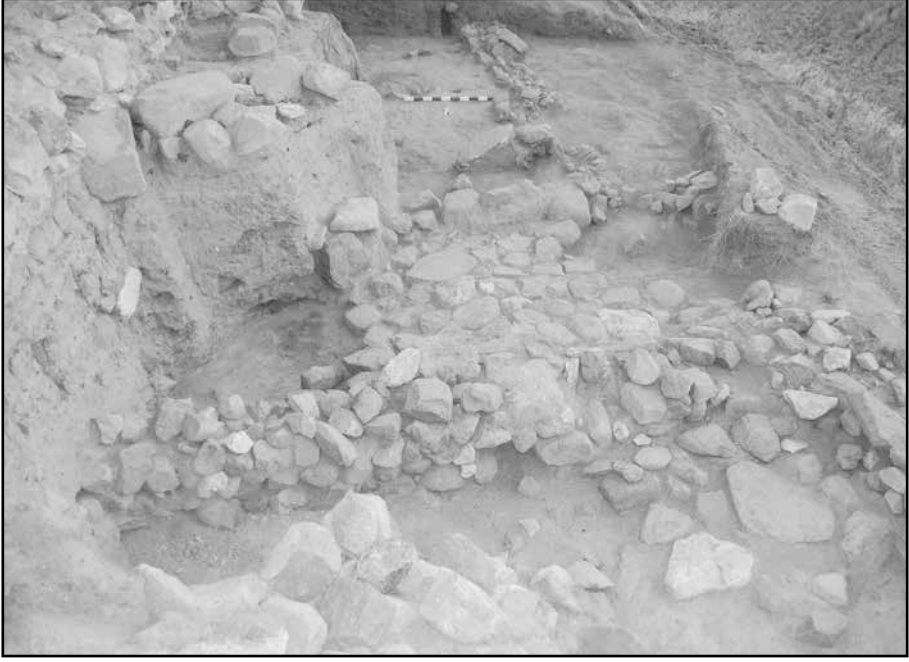
Resim 8:SMT 15 açmasındaki taş döşeli patika ve kerpiç duvarlar (üst sağ); bu yapı grubu büyük olasılıkla Geç Demir Çağına tarihlidir.

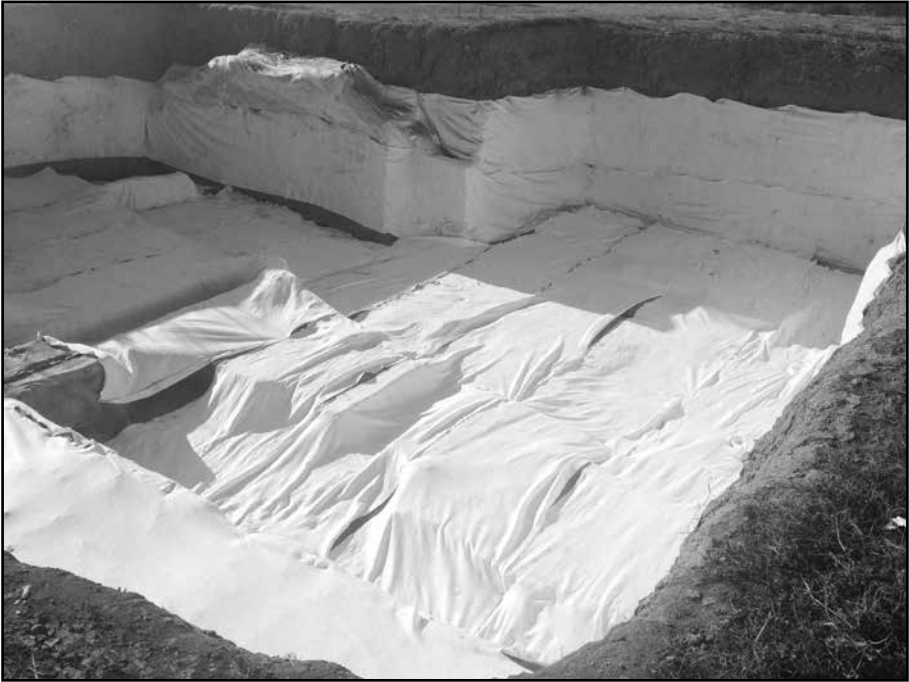
Resim 11: Kazılan tüm yatay ve dikey alanlar keçe türü jeotekstil ile örtüldükten sonra çekilmiş fotoğraf.
