## KAZI SONUÇLARI TOPLANTISI 3. CİLT

**41.**  
**KAZI SONUÇLARI**  
**TOPLANTISI**  
**3. CİLT**

17-21 HAZİRAN 2019  
DİYARBAKIR

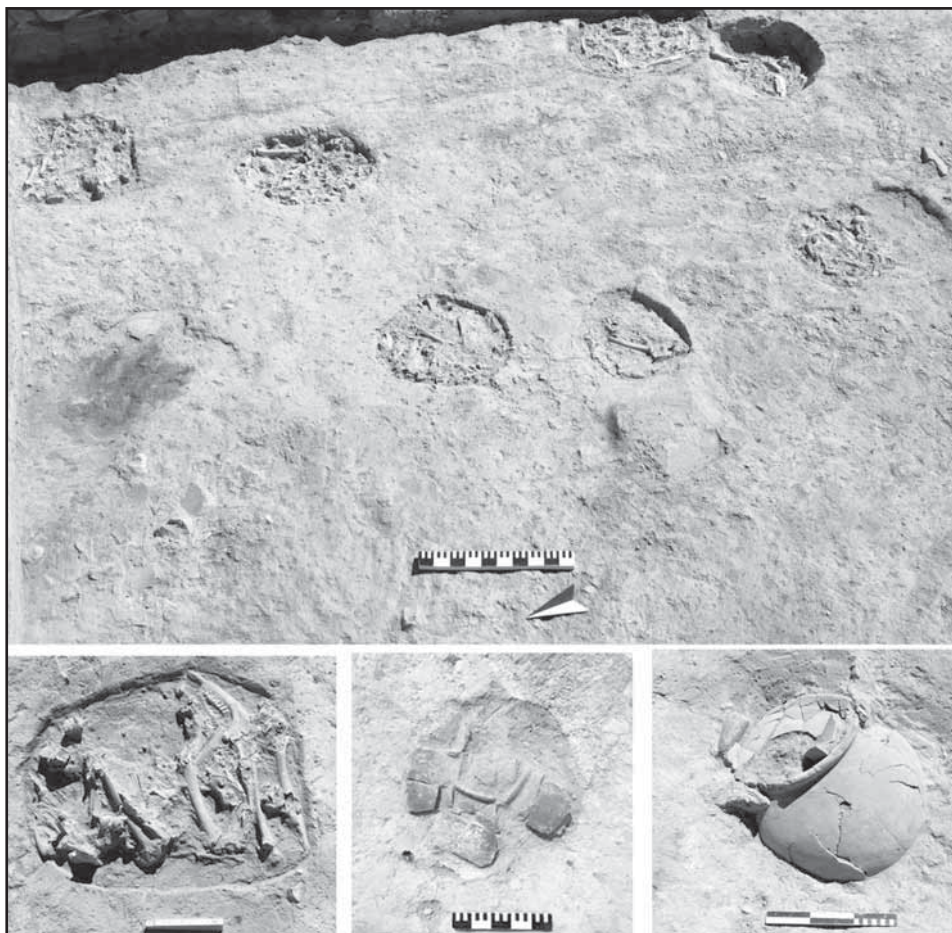
Fig. 5: Period VII ritual pits with animal bones and ashes (a, b); ritual pits with ashes and pottery (c); child pot burial (d).

Between two construction phases of one of the rooms in this block, a series of small shallow furrows were found in more or less parallel lines (Fig. 5a-b), containing only ash (in most cases) and domestic animal bones (mostly goats and sheep), and some of the furrows possibly relating to a single animal. These may represent some form of ritual linked to the reconstruction of the buildings, or to funeral rituals which had already been documented in 2017 in the southern zone of this neighbourhood (Frangipane et al. 2019 - Kazi). Precisely in the pebbled open area in fact, four infant burials had been discovered in the last campaign - 3 in jars (Fig. 5d) and one in a small stone cist - together with several small pits full of ashes and sherds (Fig. 5c). In this new area investigated in 2018, one further adult inhumation was also found and the discovery under another dwelling of a small stone cist similar to the infant burial unearthed in 2017, but this time empty, suggest that some rituals may have been performed, symbolically linked to child burials. What is interesting here is that these particular rituals and burials have only been found in the élite areas and are reminiscent of similar customs and ideologies found in earlier sites (Ubaid and Late Chalcolithic) in Mesopotamia, where concentrations of child and infant burials have been found close to important buildings in the settlement (Jasim 1985; Tobler 1950).

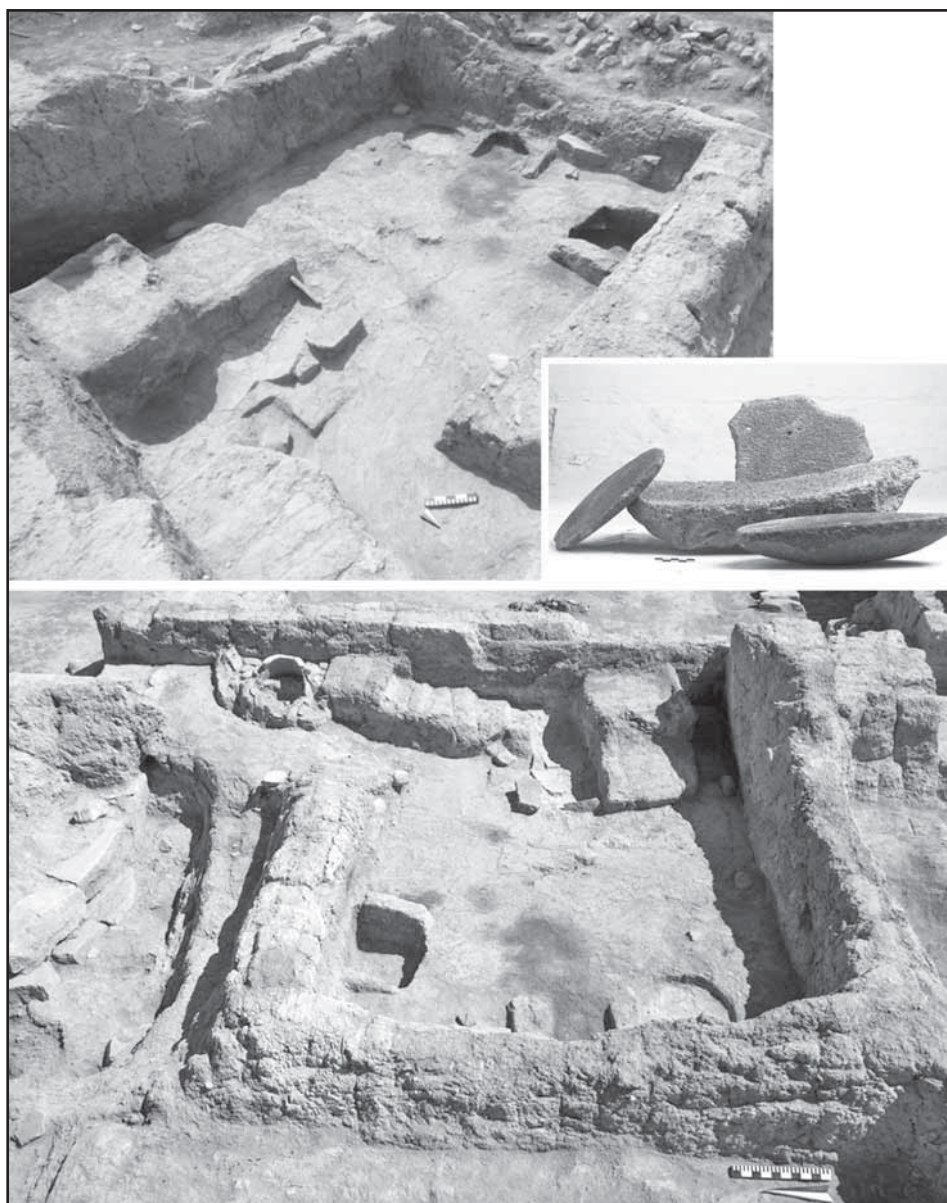
Fig. 8: Details of the Iron Age kitchen with grinding area and implements, ovens, and silos.

Under the levels excavated in 2016, one level emerged with installations and domestic implements mostly connected with cooking (Fig. 7 and 8): a large square room showed cooking utensils and tools scattered on the plastered floor, such as a *tandır*, two round hearths and a larger rectangular fireplace. It was connected to a smaller room, with thinner mud-brick walls, which may be described as a kitchen. Here, a complete grinding set, composed of grinding slabs with upper grinders, a large basin made of the bottom of a clay-plastered broken *pithos*, where flour was probably collected and processed, were put on a platform; a small *tandır* was on the opposite corner of the room, together with a rectangular fireplace and another shallow basin, all suggesting that the main activity in the room had been bread-making. It was a kind of 'kitchen' and contained other domestic implements and one unbroken jar.

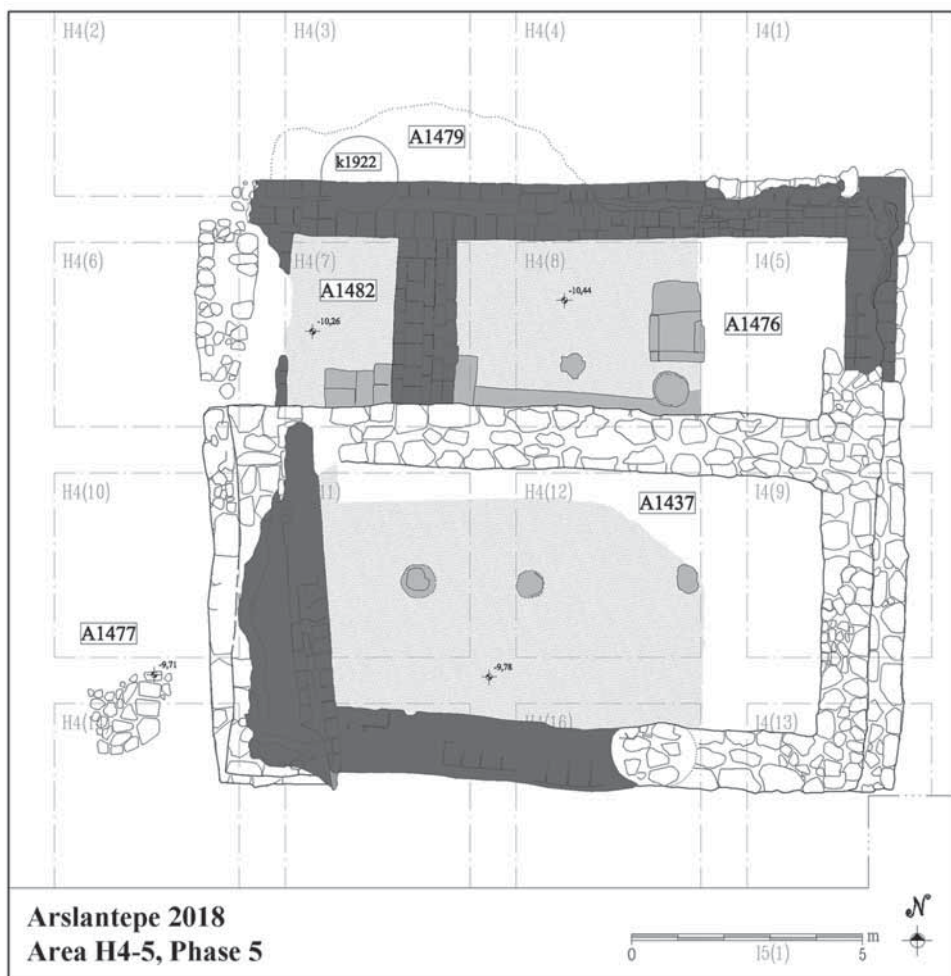
Fig. 9: Monumental building 46 of the Iron age, with possible ceremonial function.

in the following reconstruction phases, leaving in place the huge blocks of stone foundations forming a kind of large stone platform protruding from the external mud-brick wall façades. The hall measured 15 x 10m, and three columns or pilasters, aligned along the room's longitudinal axis, must have supported the hall's roofing. Two other rooms had been built against the northern side, which appeared to have been a smaller entrance and a large elongated room, with a sort of mudbrick platform/podium in the centre facing a large stone pillar, originally standing by the long wall. Although no *in situ* materials have been found in Building 46, judging from the floor plan, its huge size and its monumental character, as well as from the presence of foundations supporting posts and pillars and the platform/podium, this may well have been a public building, probably of a ceremonial/ritual character.
